No.		1/3
N°	AV-2000-05	
Date	2000-10-05

SERVICE DIFFICULTY ADVISORY

CESSNA 172/180/185

AILERON CONTROL COLUMN SPROCKETS

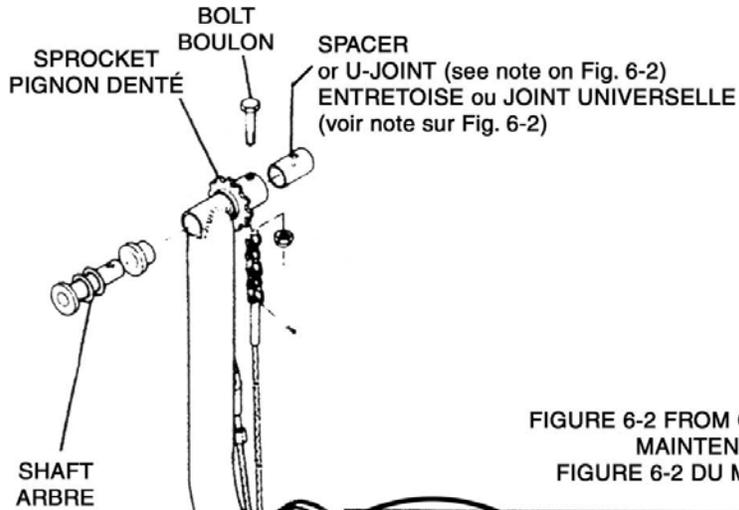
FIGURE 6-2 FROM CESSNA 172 (1969-1976)
 MAINTENANCE MANUAL
 FIGURE 6-2 DU MANUEL D'ENTRETIEN

Recently, the pilot of a privately owned 1970 Cessna 172L lost aileron control in flight when the control column (control 'U') right side control cable/chain sprocket, along with the right side control wheel tube, became disconnected from the control column. This resulted in the control chain falling off the sprocket which caused the entire aileron control cable circuit to become slack, leaving the pilot with no aileron control.

Shortly before the flight the owner had an AME replace the control tube U-joint. While reassembling the control system on the right side of the control column, the AME inadvertently displaced/pushed in the shaft used for mounting the sprocket to the column (see diagram). The control tube was then attached to the sprocket using the appropriate bolt. The bolt was inserted through the sprocket and control tube but not through the hole in the shaft. The sprocket appeared to be correctly installed because the bolt was secure and the sprocket remained mounted to the end of the shaft throughout the maintenance action. During the subsequent flight, the ailerons functioned normally until the pilot in the right seat attempted to control the aircraft, at which time the control tube and sprocket became detached from the end of the control column shaft, and aileron control was lost.

When assembling these parts, maintenance personnel should be careful to ensure all three components (the shaft, sprocket and control tube U-joint) are properly mated, such that the bolt engages the hole in each part. This task can be made difficult by restricted access to the work area. In particular, the right side view can be limited by the panel mounted map compartments and remote avionics installations such as blind encoders.
